Pendolino polacco coinvolto in incidente ferroviario in Germania

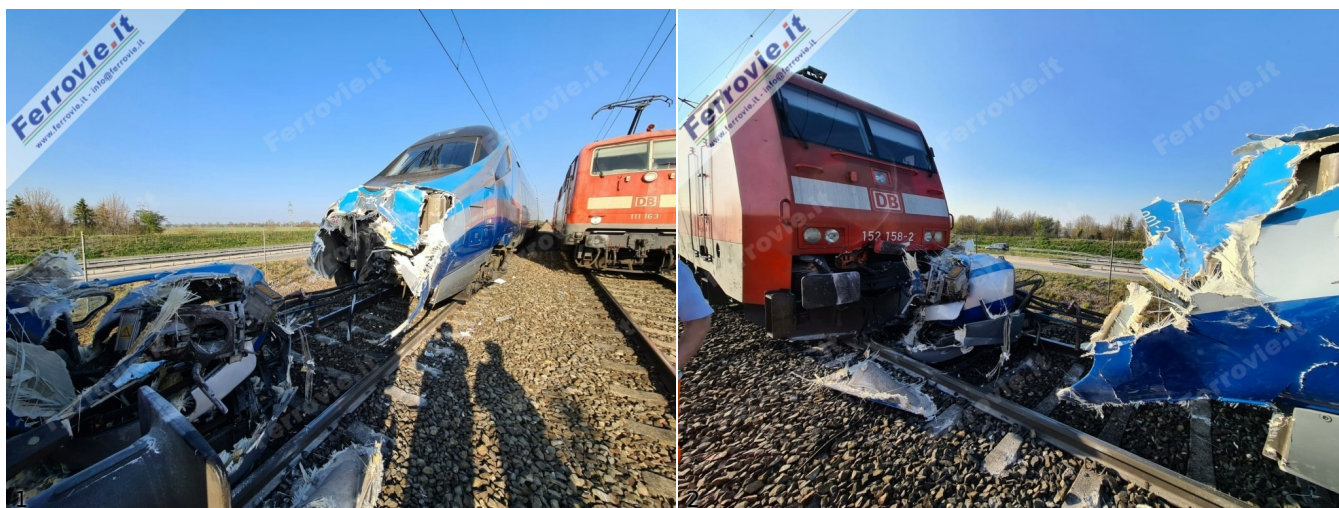
OLCHING (Germania) - Ancora un incidente ferroviario in Germania, nel pomeriggio dell'8 aprile, per fortuna senza vittime né feriti. Coinvolte due locomotive elettriche DB gruppo 152 e un elettrotreno ED250 delle ferrovie polacche PKP (anche chiamato "Pendolino", seppur privo di assetto variabile), in prova da Monaco di Baviera verso Olching, che era trainato con aggancio mediante la cosiddetta "maschera" impiegata per l'accoppiamento tra gancio tradizionale e gancio automatico. L'incidente sarebbe stato causato dalla condotta pneumatica che collegava le macchine al convoglio, che si sarebbe sfilata durante la marcia ad una velocità di circa 30 km/h.

E' intervenuta immediatamente la frenatura dei mezzi, con l'elettrotreno (probabilmente caratterizzato da alcuni elementi con il freno isolato) che per inerzia avrebbe urtato le locomotive antistanti la cui frenatura risultava ad uno stadio più avanzato, causando il deragliamento della 151 adiacente il convoglio. La "maschera" che garantiva l'accoppiamento è infatti strutturalmente concepita per la trazione di rotabili in casi di emergenza (a velocità ridotta), ma non la repulsione.
